体幹・姿勢を整えよう！

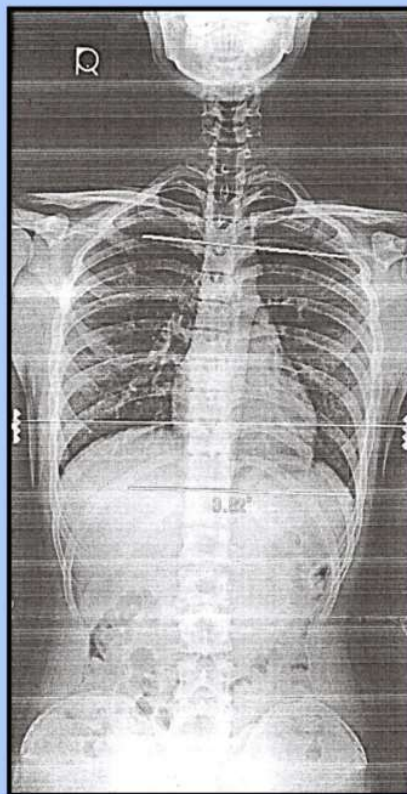
脊柱のレントゲン写真

- 15歳男性(左)の脊柱は、やや曲がっており、軽い側弯がある。
- 13歳女性の脊柱は(右)、かなり側弯が激しく、頸椎、胸椎、腰椎が蛇行している。姿勢が悪い！

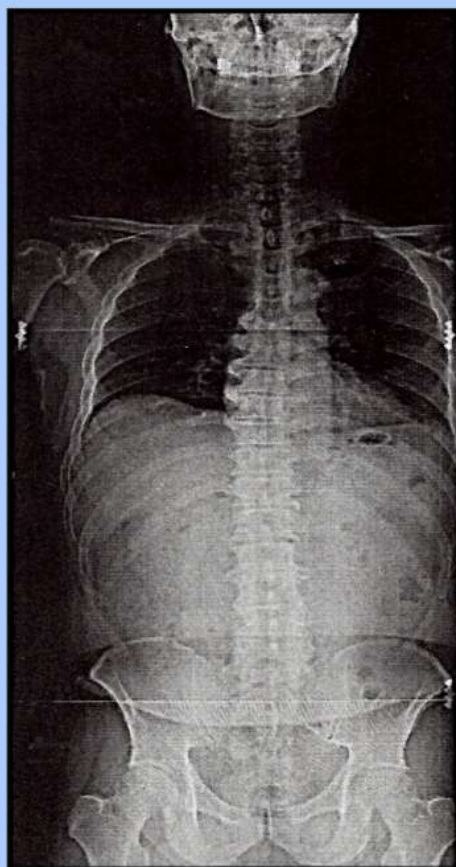
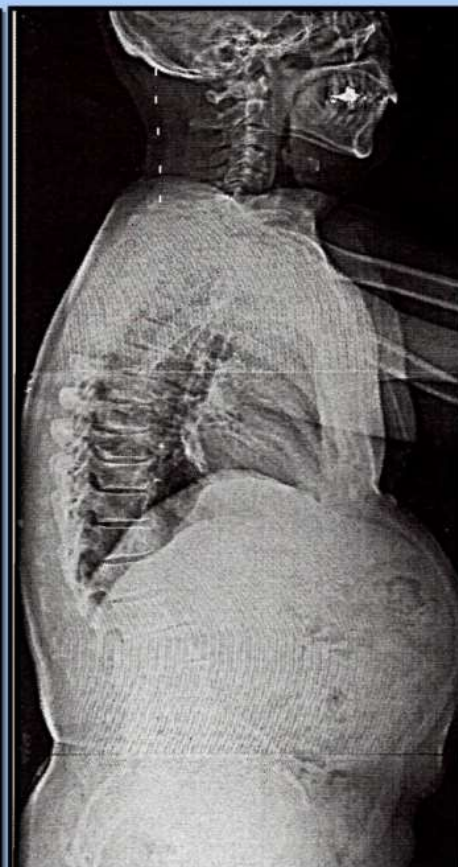
脊柱のレントゲン写真

- 75歳男性の脊柱は、前面からみると、頸椎から胸椎にかけてやや曲がっている(左)。
- 側面からみると、頸椎が胸椎にかけて、大きく正中より前方に曲がり、前傾姿勢になっている(右)。
- お腹の膨らみも気になる。
